## RAPPORT DE TRAITEMENT

Date : septembre 2006  
(devis de juillet 2005)

| Edifice: | Eglise de Saint-Préjet du Tarn |

| Sujet: | Présentation de la Vierge au temple |

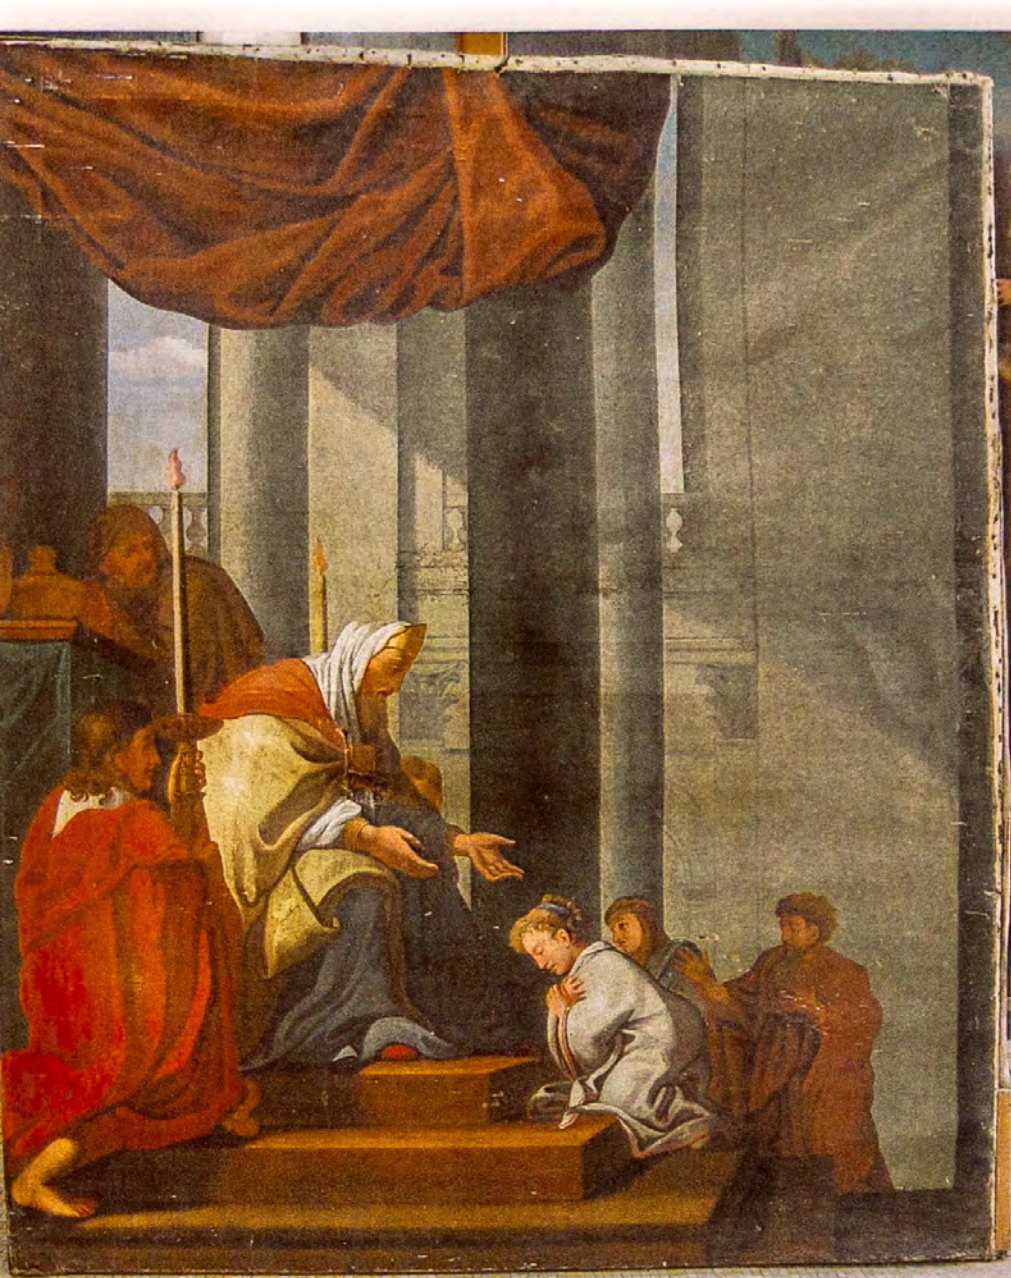
1- Avant conservation restauration.

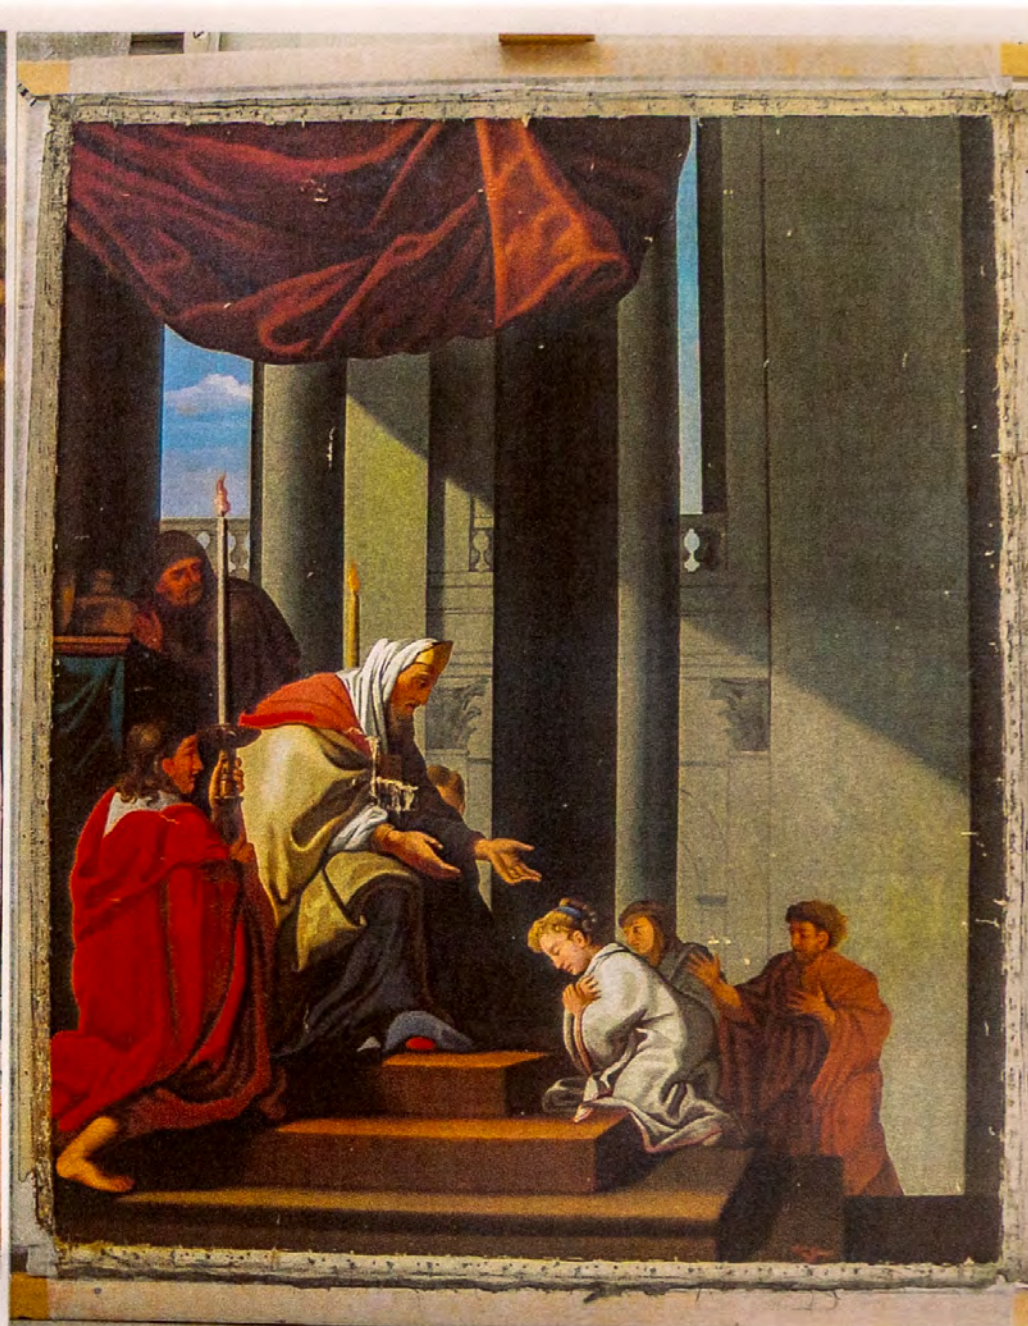
2- En cours de conservation restauration: *Après refixage, nettoyage et masticage des lacunes. Avant retouche.*

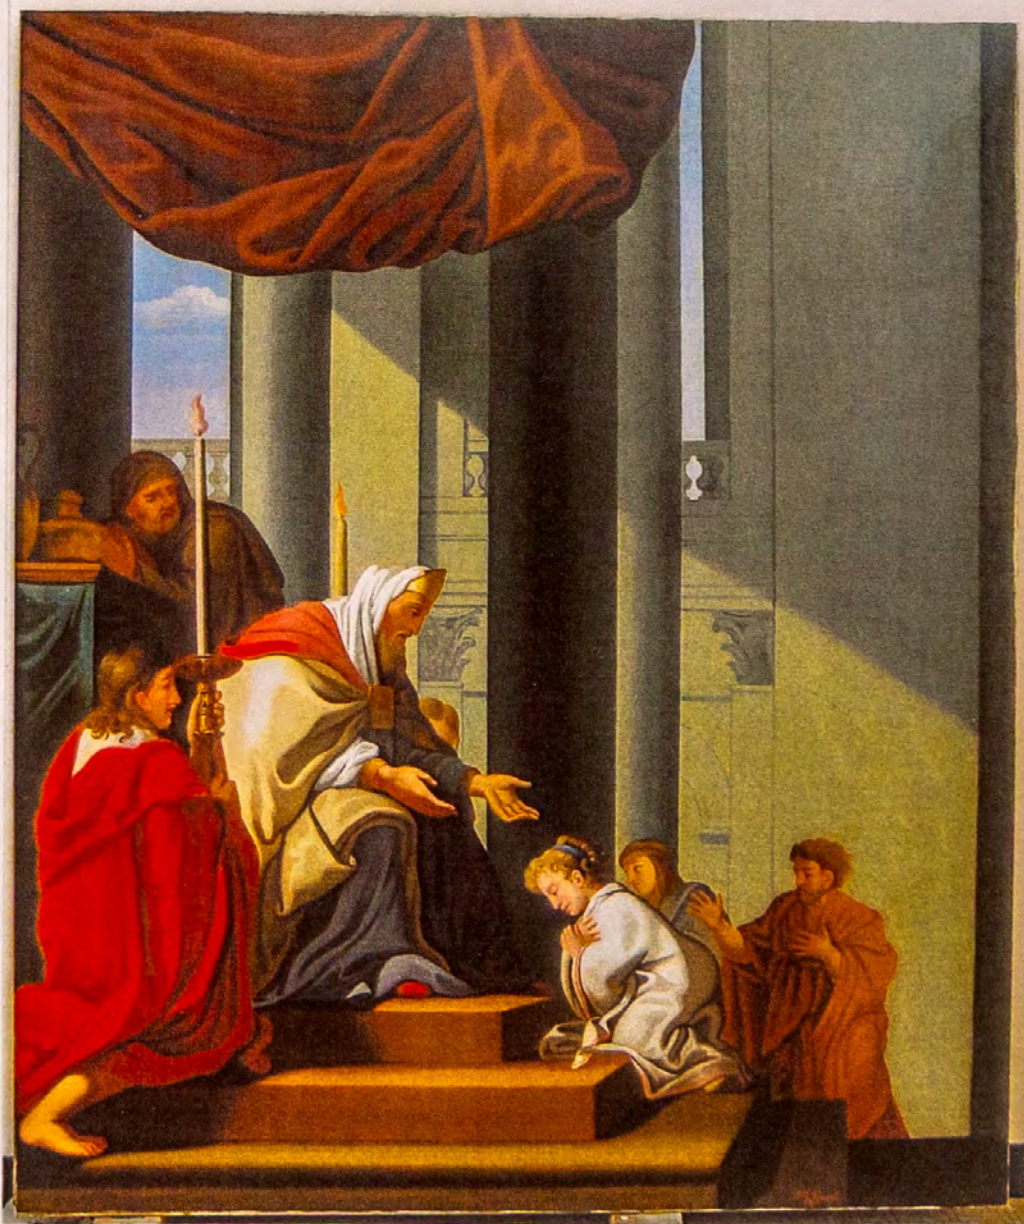
3- Après conservation restauration

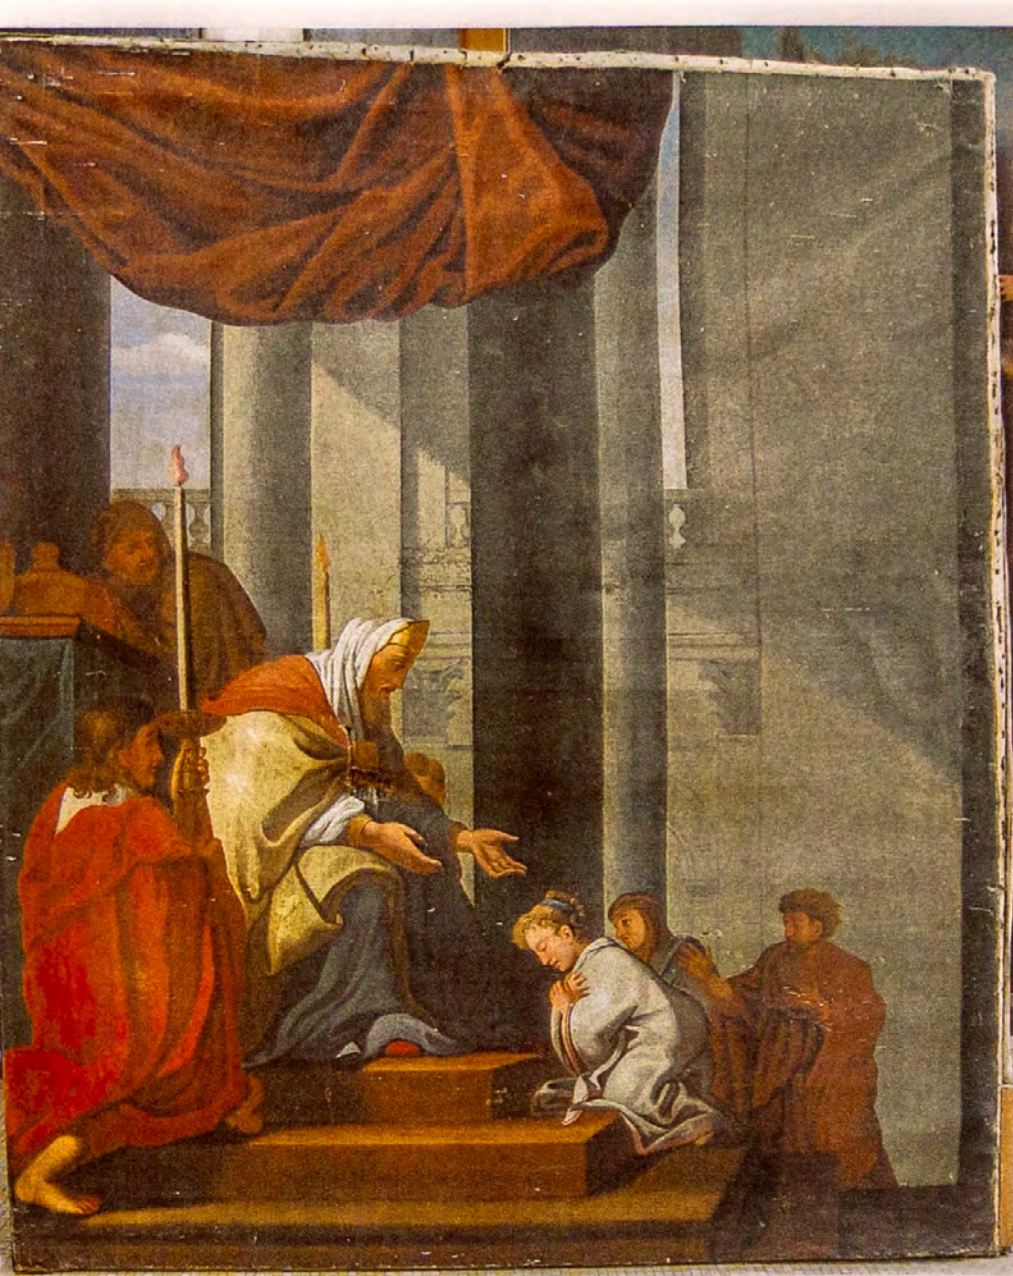
1- Avant conservation restauration.

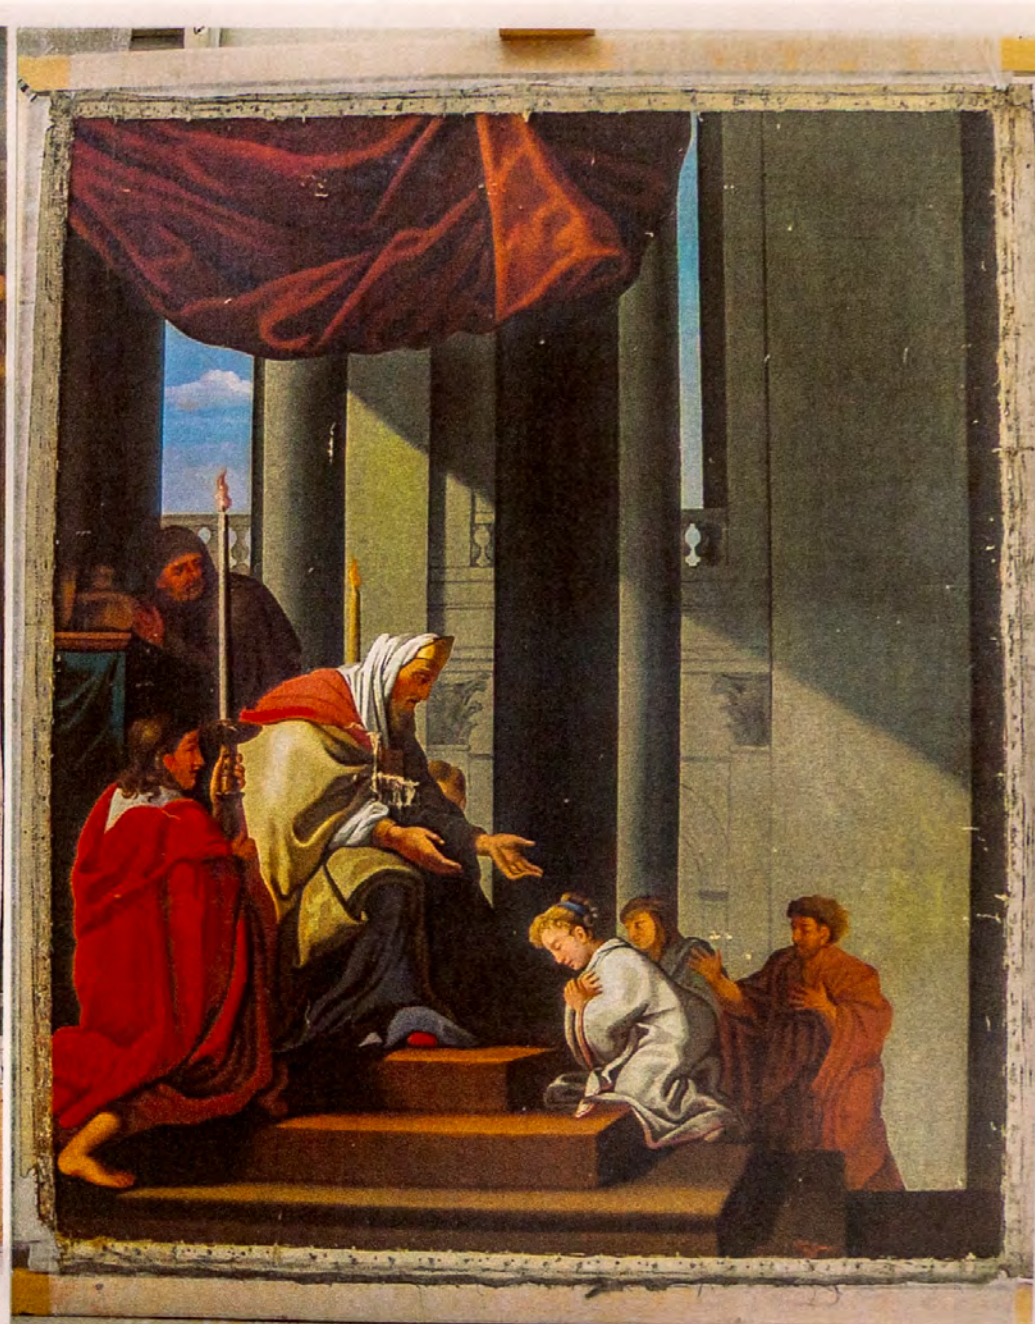
2- En cours de conservation restauration: *Après refixage, nettoyage et masticage des lacunes. Avant retouche.*

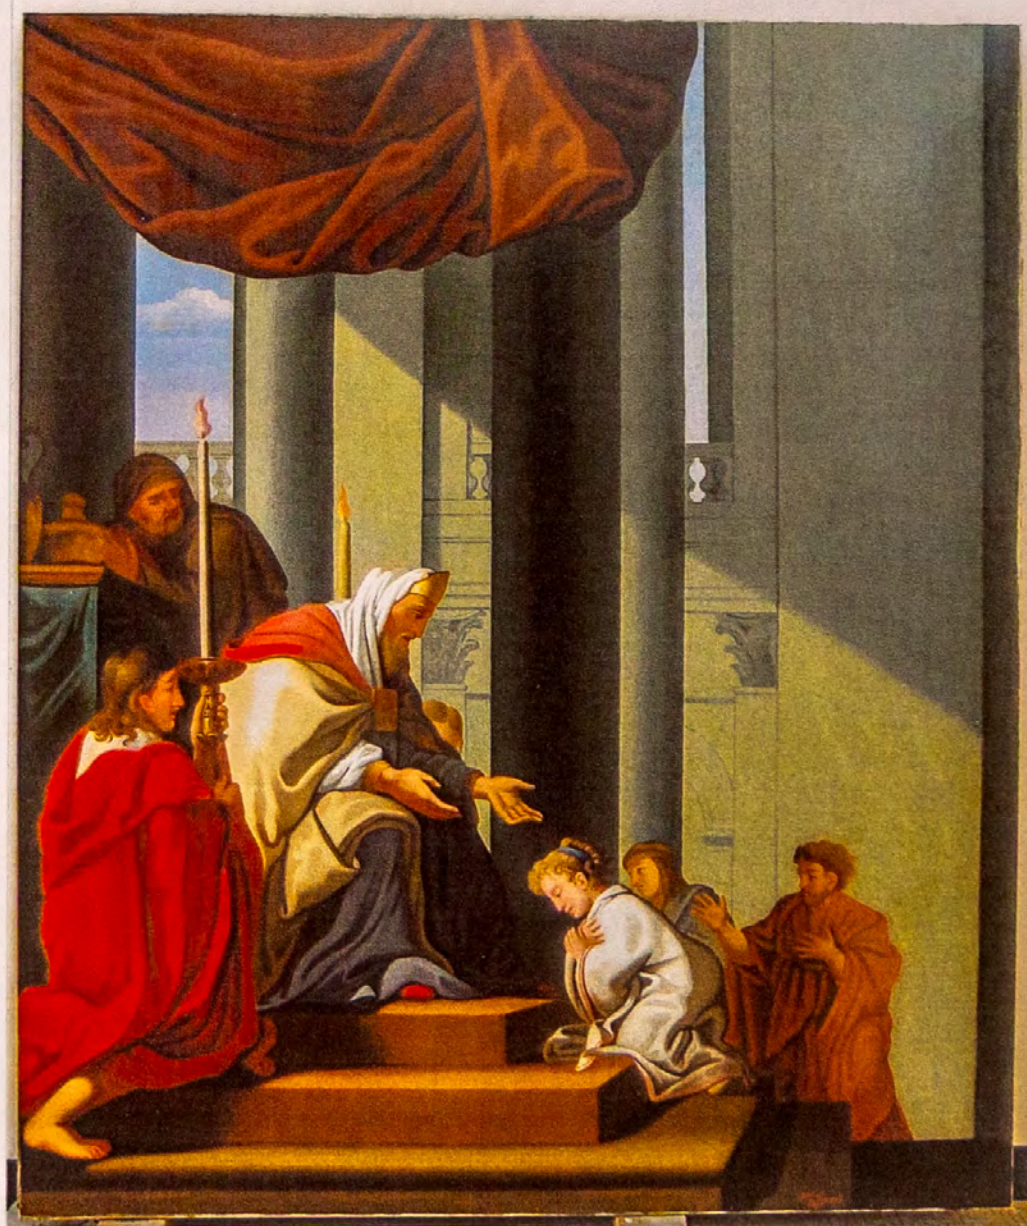
3- Après conservation restauration

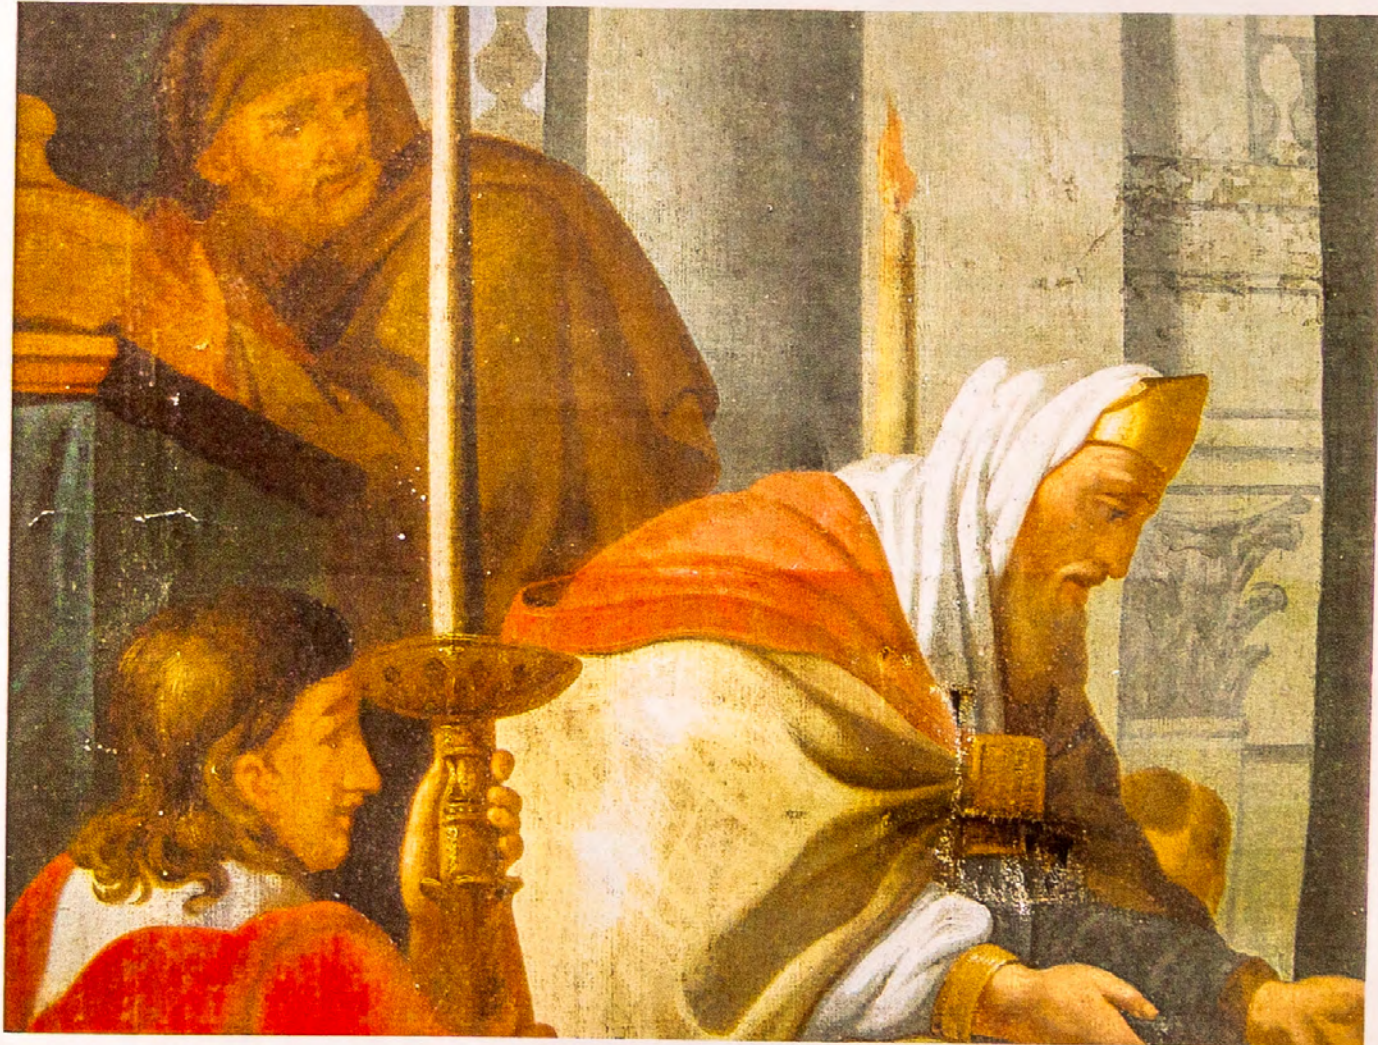
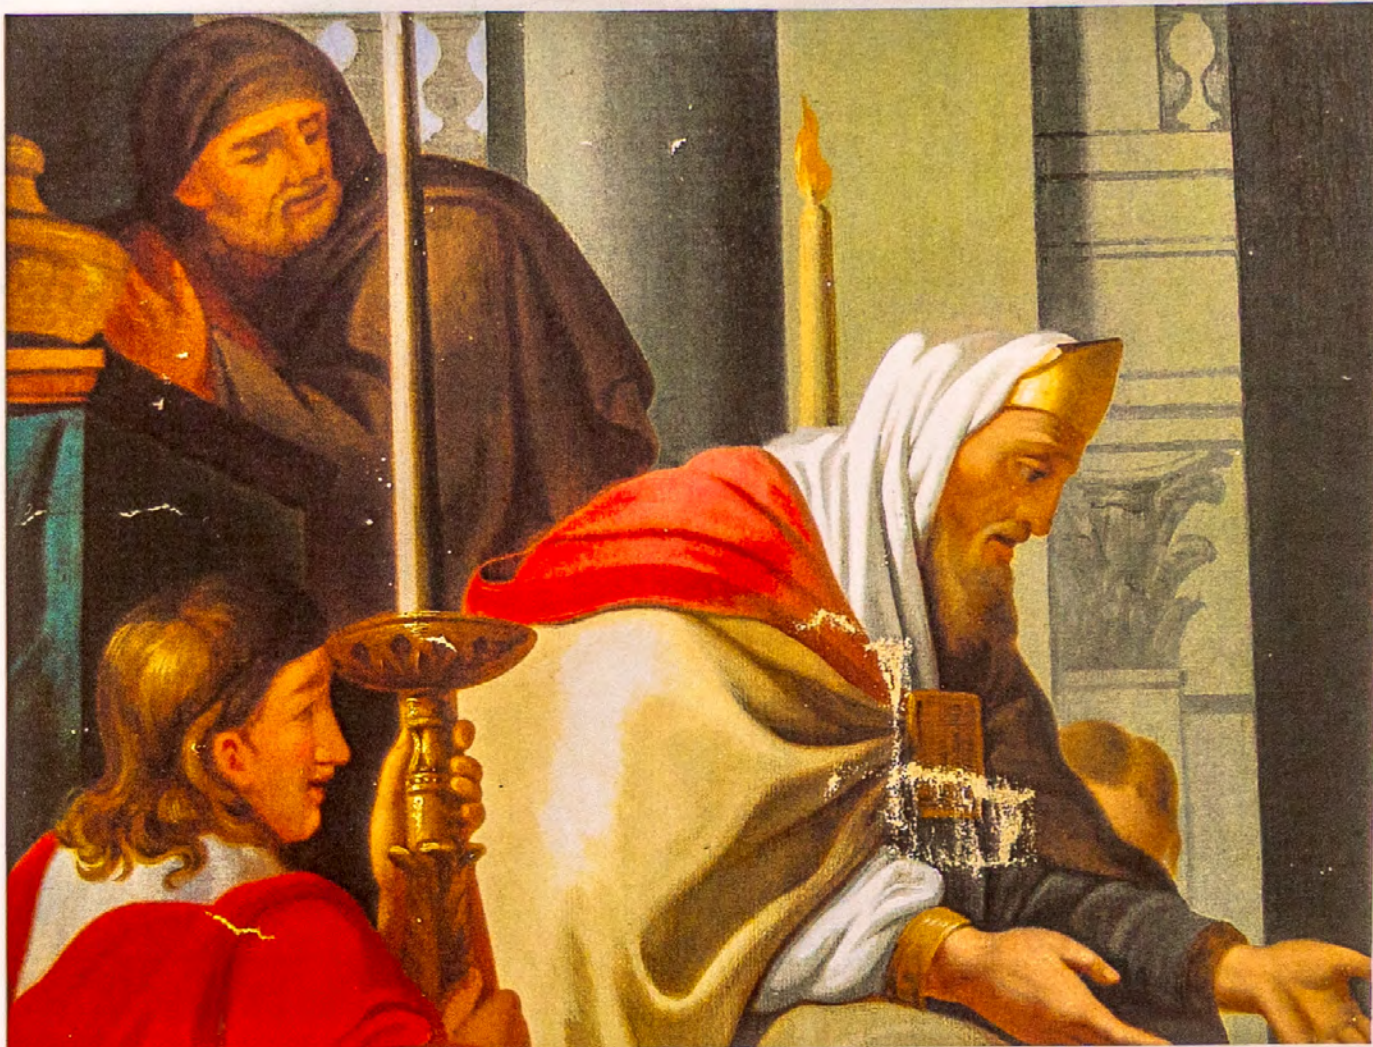
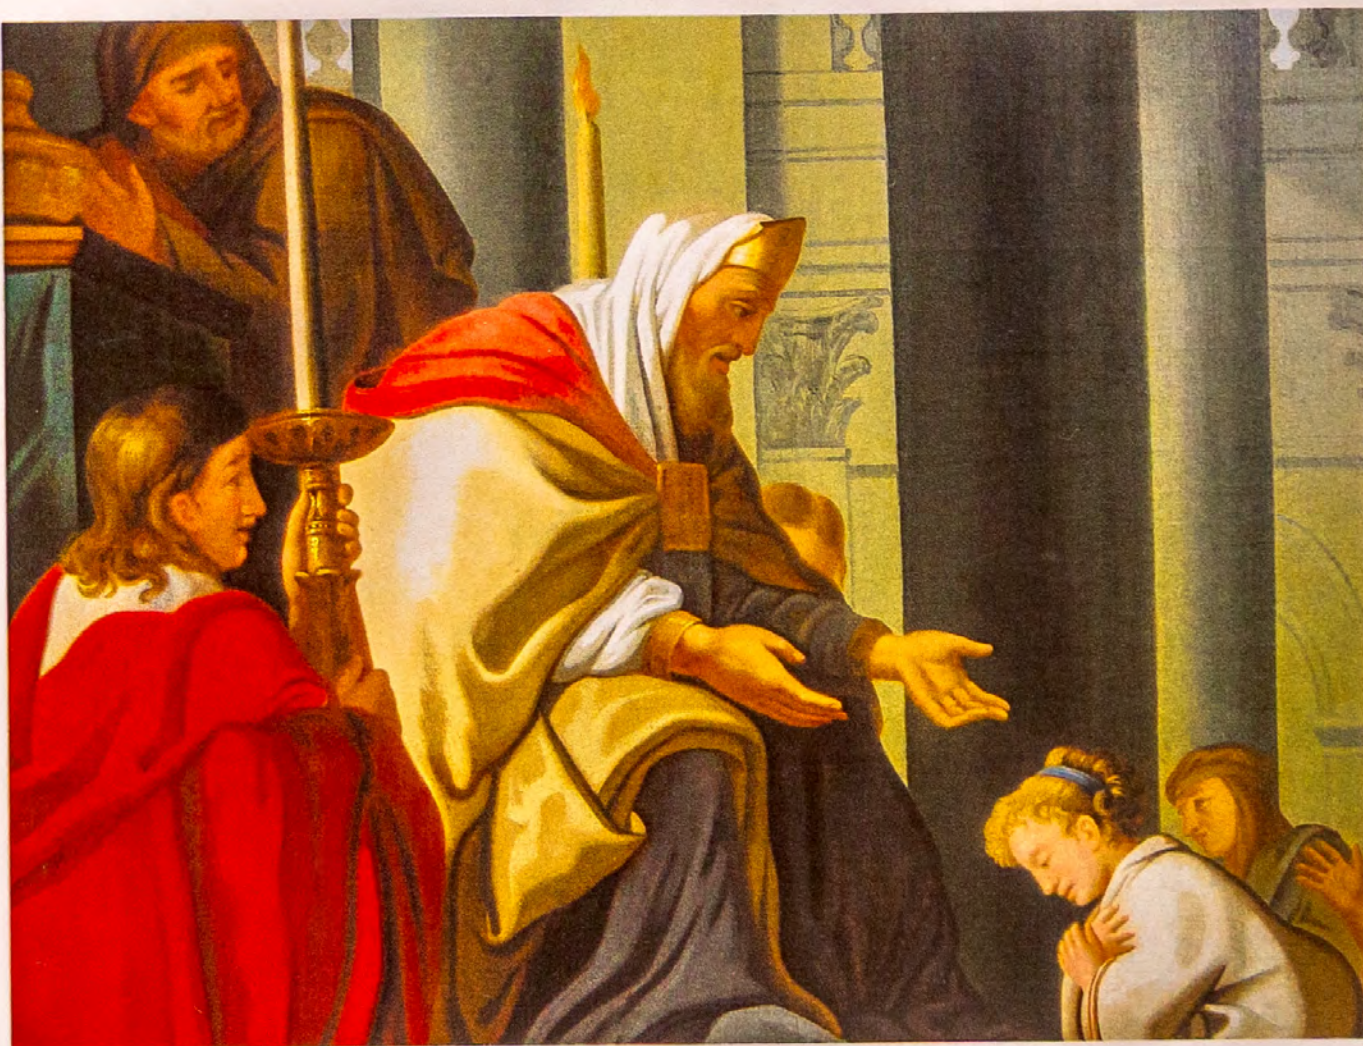
Le tableau n'est pas verni. La surface est très encrassée. On relève des projections (Pluies acides, urines de chauve-souris ?), surtout visibles dans les fonds de la partie supérieure. Ces projections ont pénétré dans la couche de peinture non protégée par un vernis, modifiant ainsi sa tonalité. Ces tâches jaunâtres demeurent irréversibles.

- 1- Avant conservation restauration, détail. Le tableau n'est pas verni, mais il est fortement encrassé. On observe diverses projections et salissures parfois incrustées en profondeur dans la couche picturale, ainsi que des sortes de frottements (Cf. manteau du prêtre)
- 2-En cours de conservation restauration, détail. Après nettoyage de l'encrassement, refixage des petits soulèvements de matière autour des accidents (griffures et déchirures). Masticage des lacunes mastic teinté de la couleur de la préparation originale. Avant retouche.
- 3- Après conservation restauration.

• Nettoyage: - Elimination de la couche d'encrassement., au citrate diammonique à 10%, suivi d'un rin-  
çage à l'eau déminéralisée.

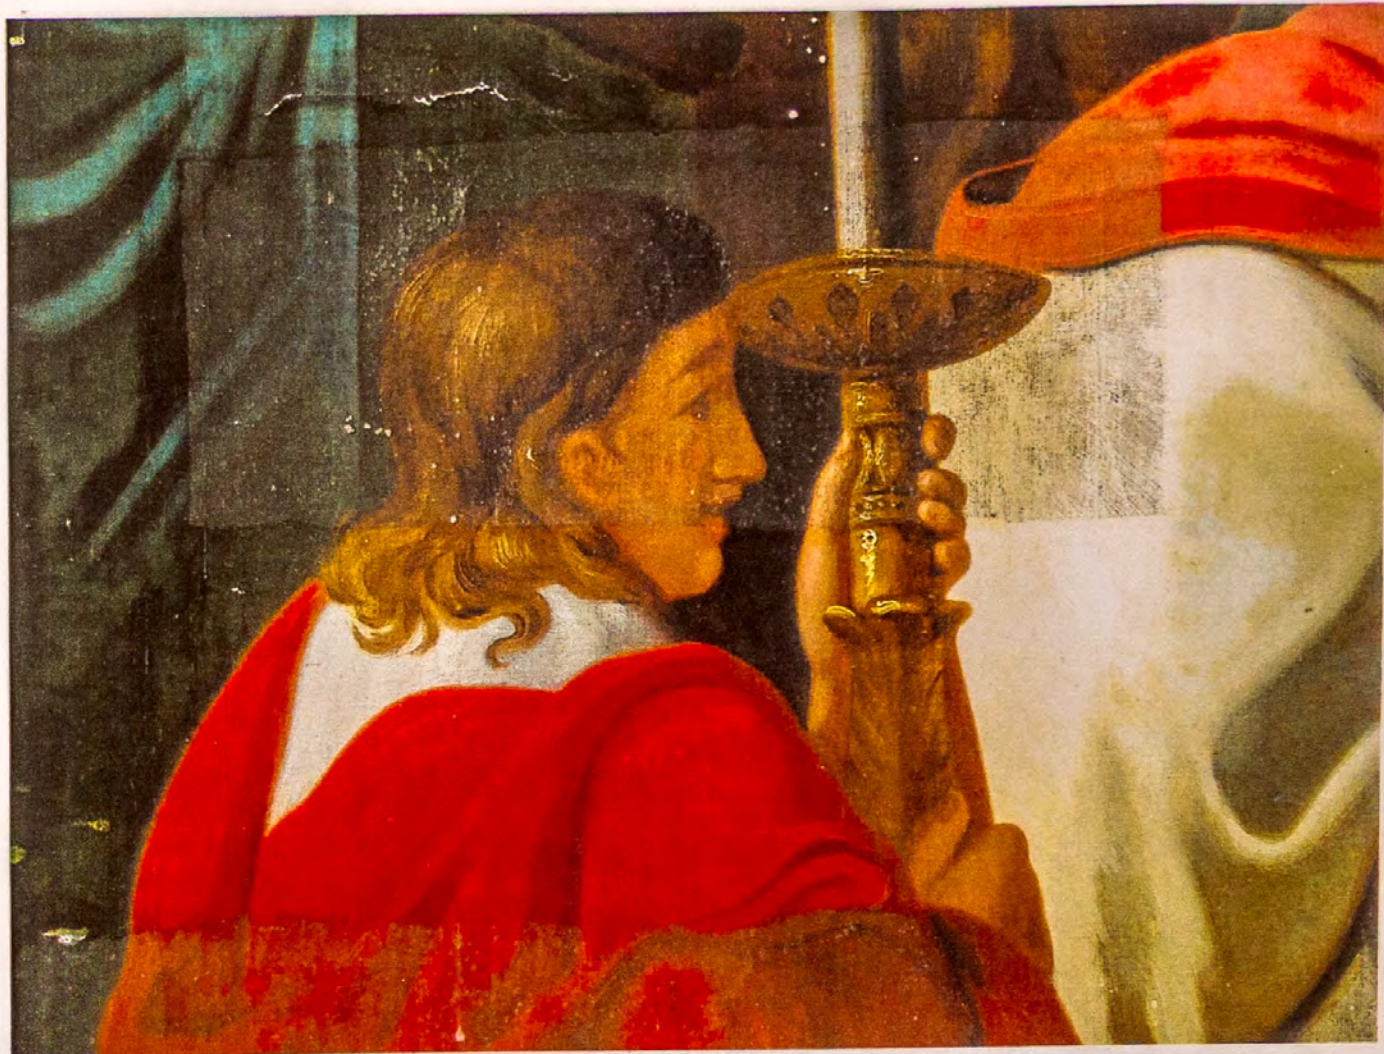
1- En cours de nettoyage: Mise en évidence de l'épaisse couche de poussières grasses.

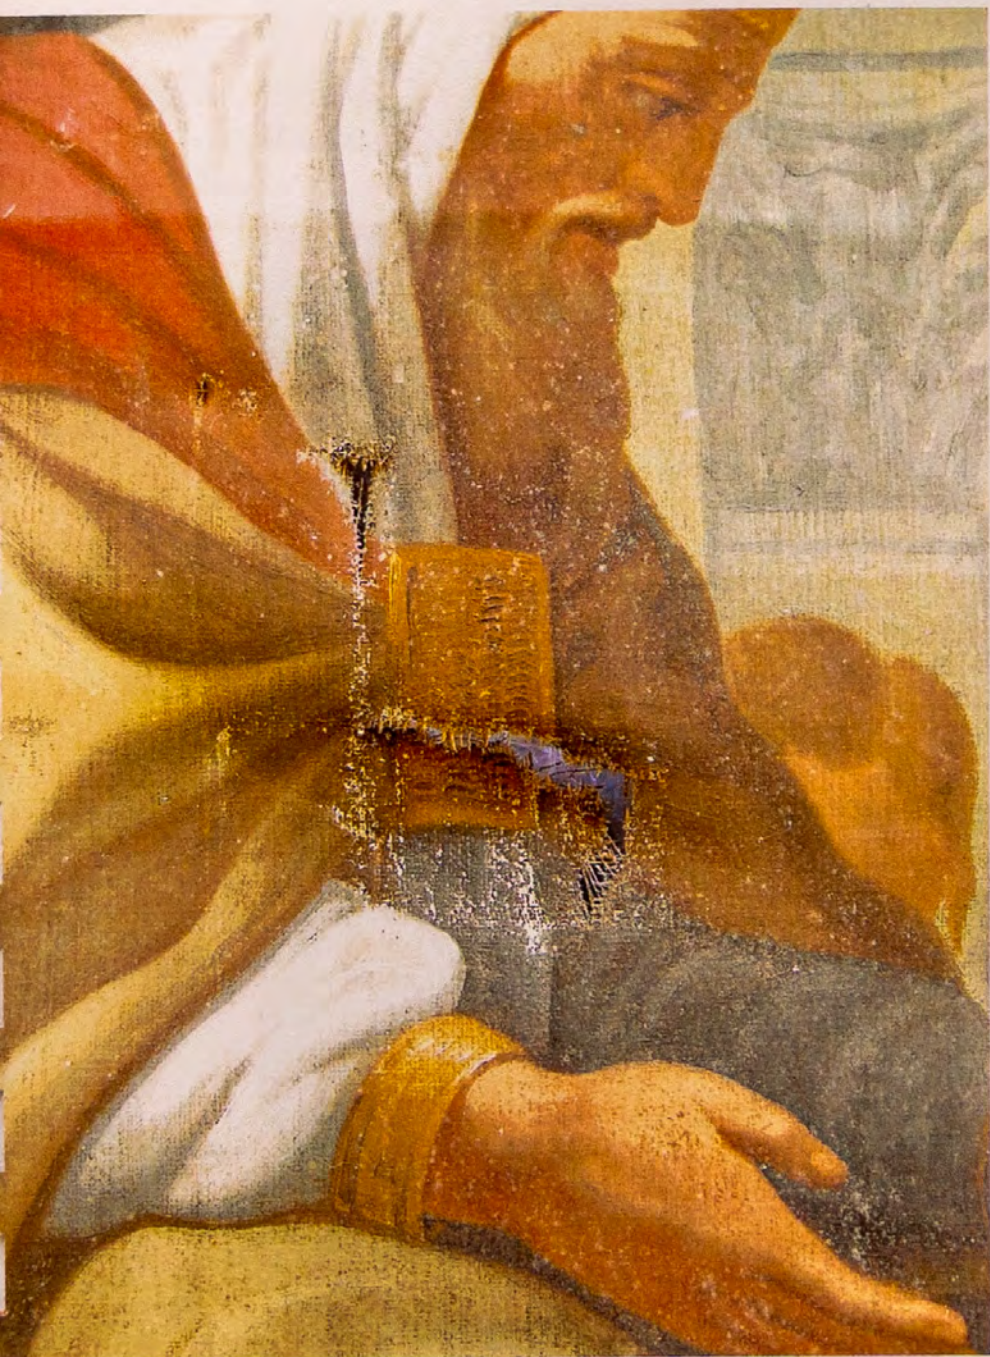
Il y a un accroc important approximativement au centre de la toile ( 8 à 10 cm), ainsi que deux petits trous.

On relève petites zones de soulèvements et des pertes de matière picturale autour des accidents (comme l'accroc et les petits trous), le long de la pliure de la toile sur le châssis, mais aussi au niveau de quelques griffures ou légers chocs.

2- Avant conservation restauration. Détail de l'accroc : Le choc de l'accident a provoqué la perte de micro-particules de préparation et de peinture. Ceci est en partie causé par le manque d'élasticité de la préparation.

- Collage bords à bords des déchirures et consolidation des trous par des petites greffes de toile, à l'acétate de polyvinyle.

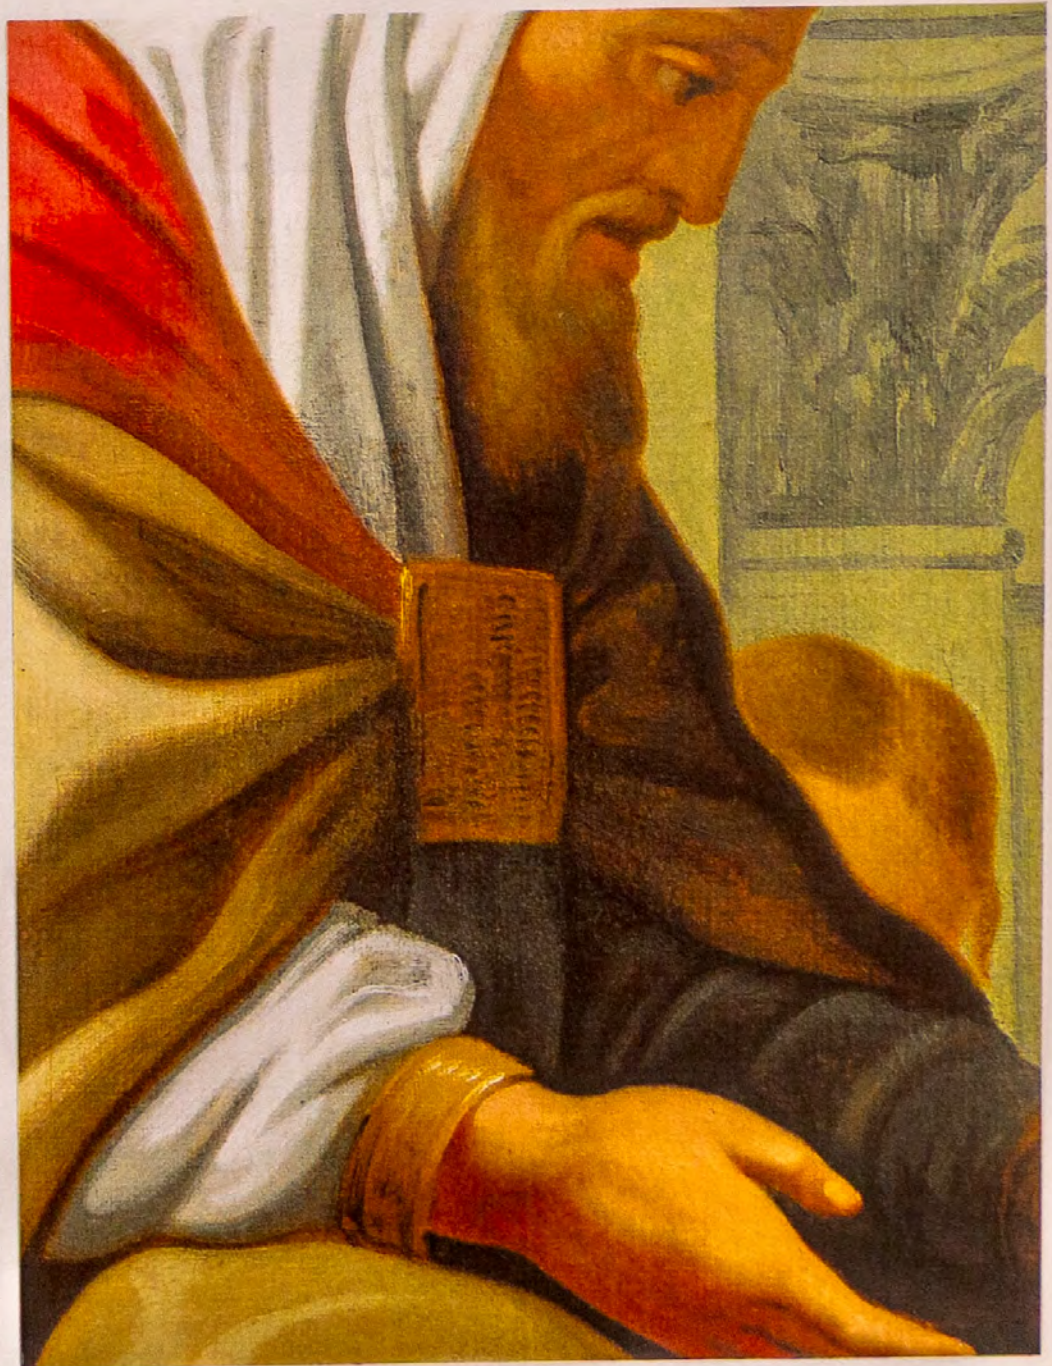
3 - Après conservation restauration.

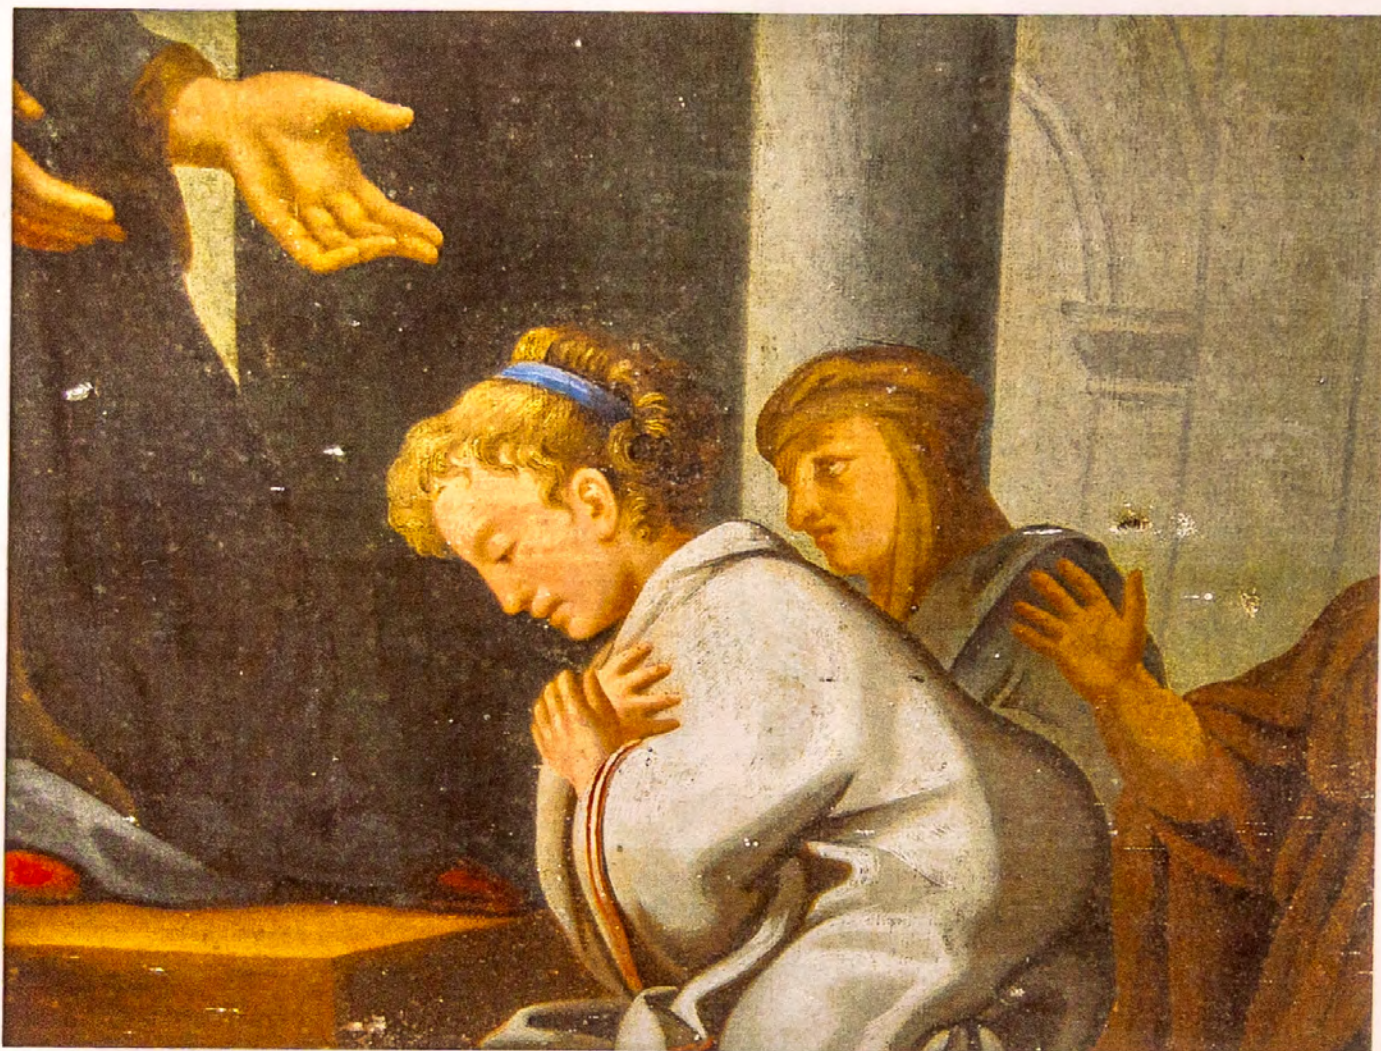
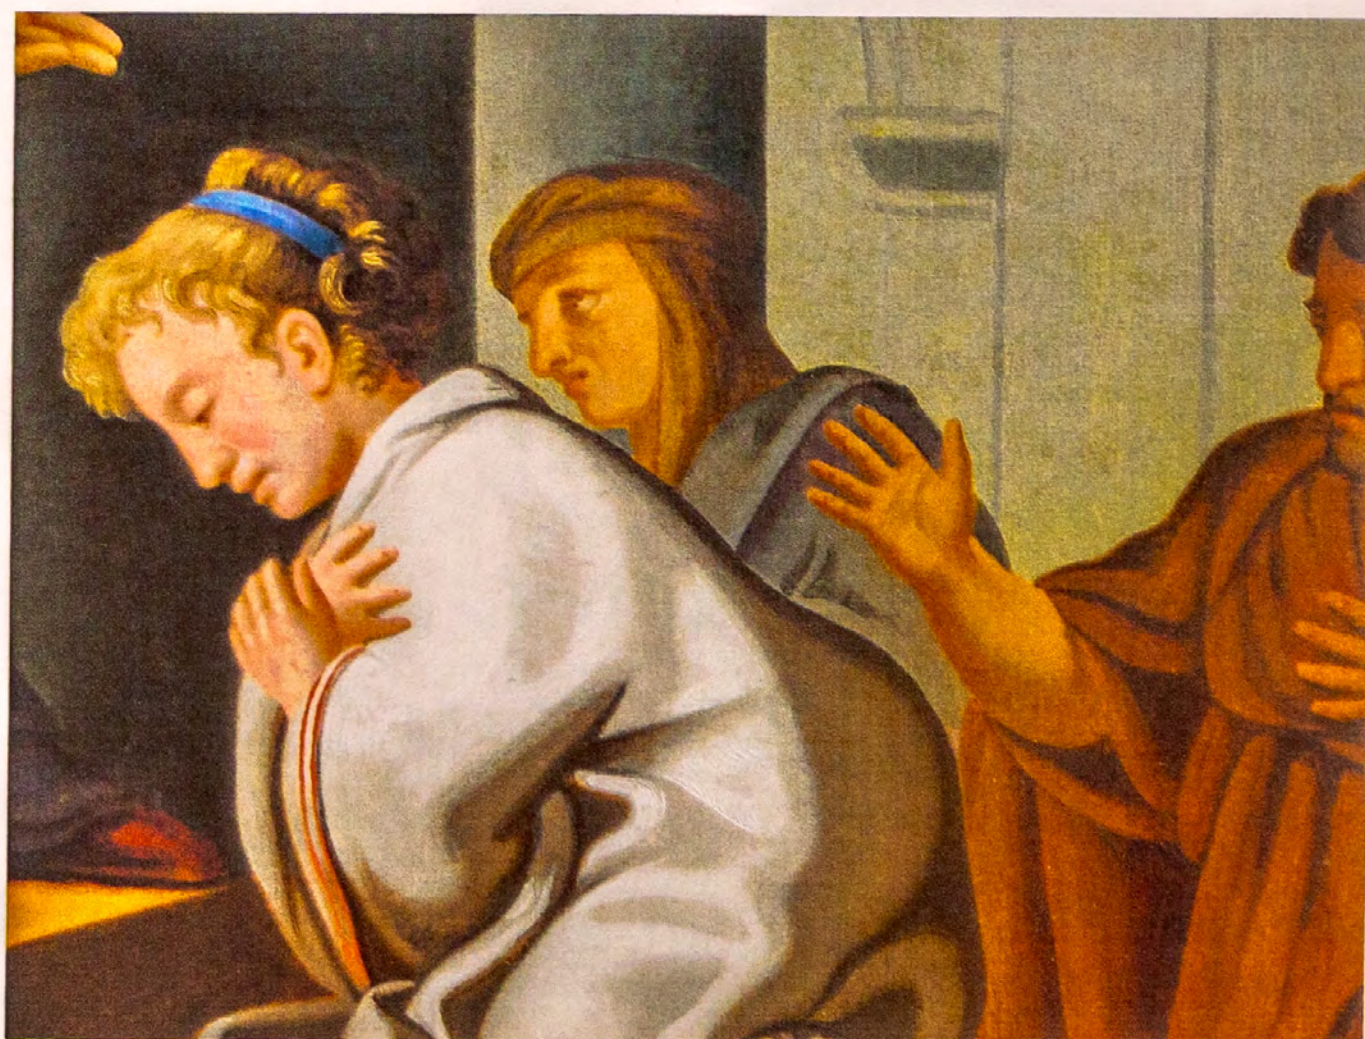
1 - Avant conservation restauration. Détail de la Vierge  
2 - Après conservation restauration.

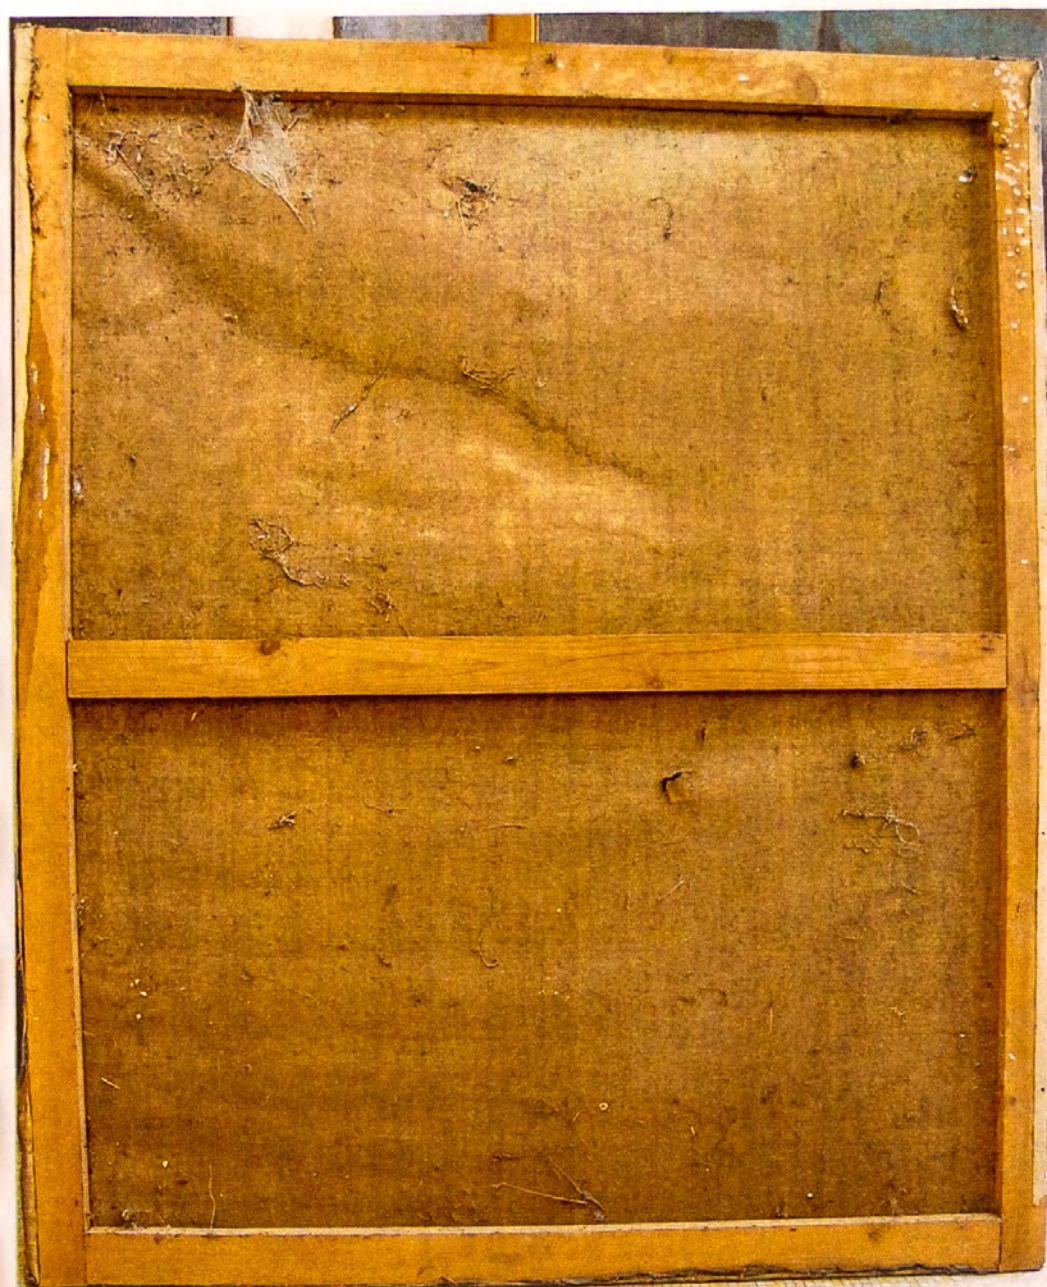
Il s'agit du châssis et du montage original. La toile est maintenue par des semences. Le châssis est plat, avec des assemblages à tenon-mortaise et une traverse centrale, horizontale. Section des barres: largeur: 8 cm.; Epaisseur: 2,5 cm. Le bois est très vermoulu. De nombreux trous d'envol sont observés à la fois sur le bois, mais aussi en périphérie de la toile.

La toile a une résistance mécanique encore bonne. La tension de la toile est faible. Les bords de tension plus affaiblis ne sont parfois plus du tout fixés, les semences étant passées au travers de la toile. On observe de nombreuses marques de la pince à tendre au niveau des bords de tension(perforations dans la couche de préparation friable).

Le revers est très encrassé et très poussiéreux.

1- Avant conservation restauration, revers: Le châssis vermoulu est affaibli. La toile est fortement poussiéreuse et déformée. Les bords de tension sont affaiblis.

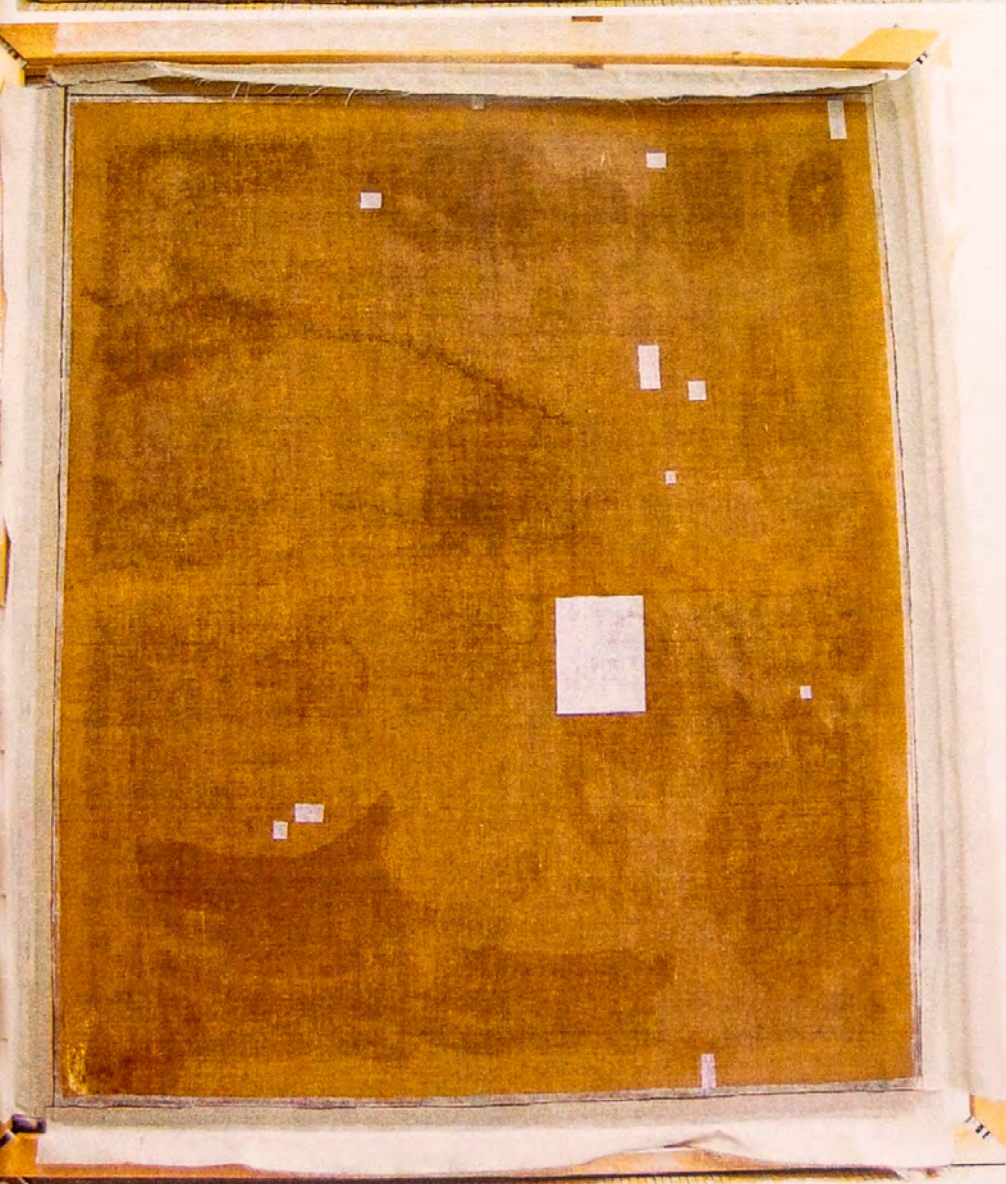
2- En cours de conservation restauration: Toile tendue sur un bâti extensible provisoire. Pièces de renfort des accidents (déchirures perforations, faiblesse de support). Renfort des bords de tension et pose de nouveau bords de tension.

- Pose de pièces de renfort au niveau des accidents et faiblesse de la toile, en toile polyester fine avec du Béva film (371) (nb: 12).

- Pose de nouveaux bords de tension en toile polyester, au Plextol B500 épaissit au Rohagit SD 15.
