## RAPPORT DE TRAITEMENT

Date : septembre 2006  
(devis de juillet 2005)

| Edifice: | Eglise de Saint-Préjet du Tarn |

| Sujet: | Présentation de la Vierge au temple |

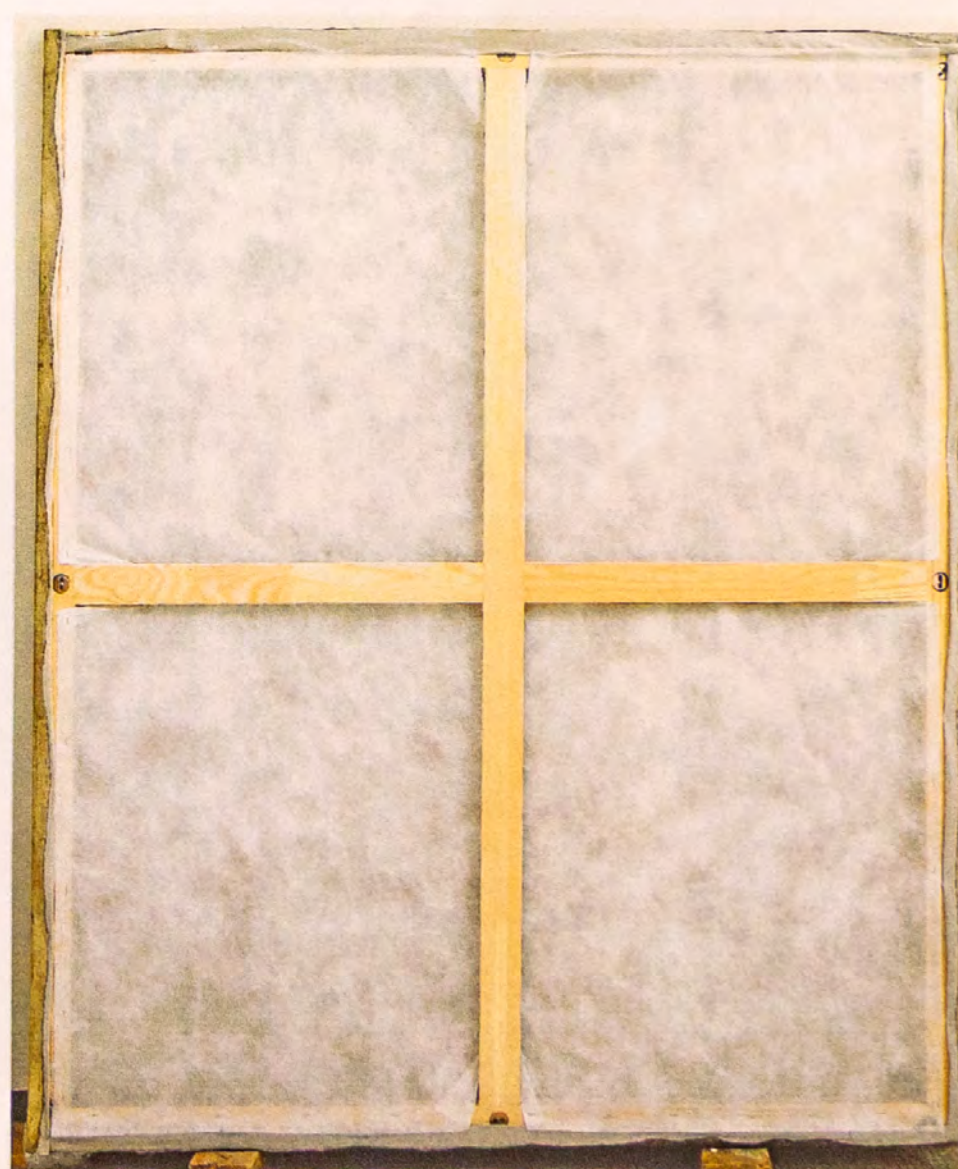
3- Après conservation restauration, revers: Nouveau châssis extensible. Tension d'une toile aveugle en toile polyester et pose d'un dos protecteur en intissé polyester.

- Consolidation générale de la toile: tension d'une toile aveugle.

- Tension sur un nouveau châssis.

Pose d'une protection au revers du châssis (intissé polyester).
