# Site Classé des gorges du Tarn

Commune des Vignes

## Requalification paysagère du hameau de Saint Préjet

### *Projet de requalification paysagère*

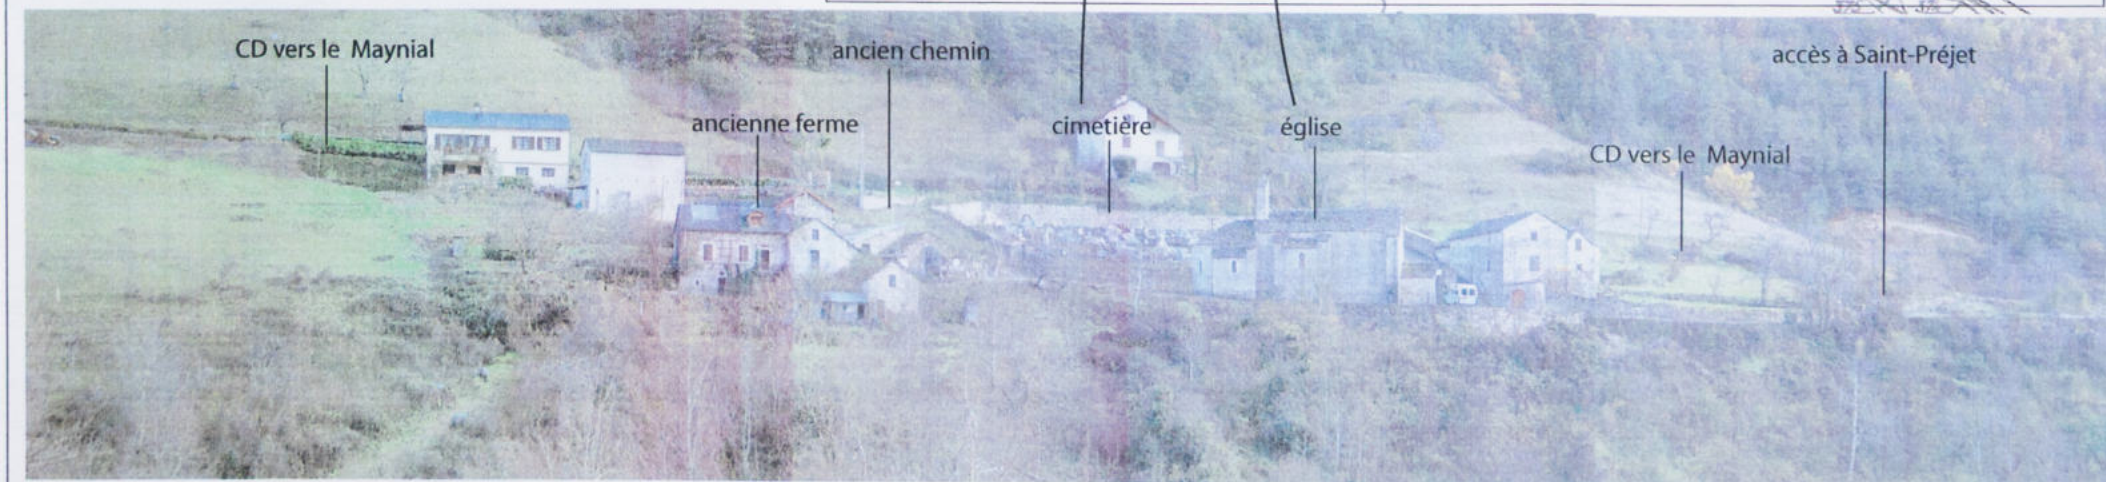
vue de Saint-Préjet de la RD 907 bis: noyau ancien installé à la rupture de pente entre le lit majeur du Tarn et le piémont du causse Méjean.

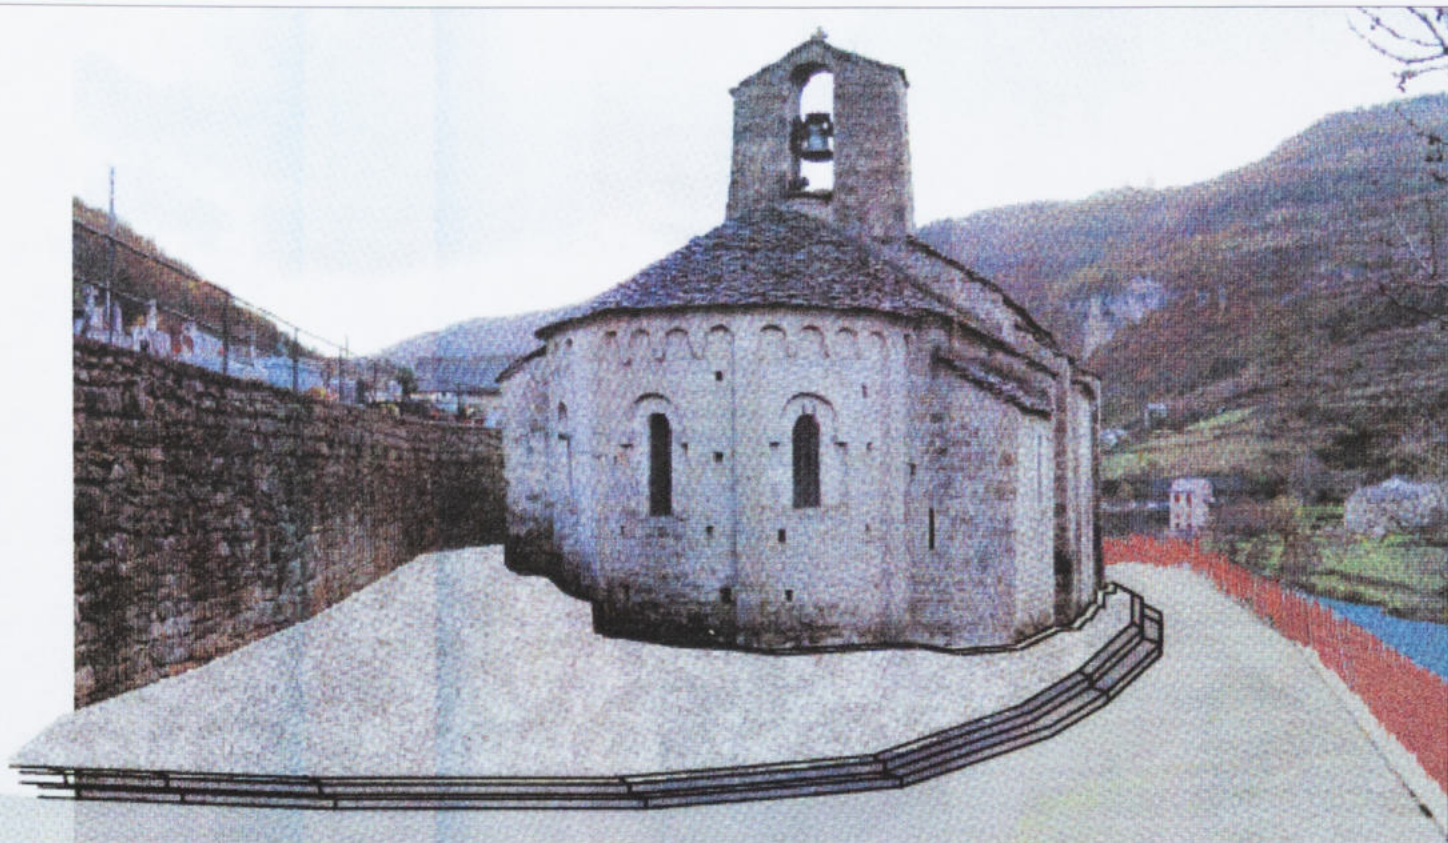
1 - Le parvis de l'église

- ***Supprimer l'environnement bitumé de l'église. Réaliser un traitement en stabilisé, pavage ou dallage néanmoins circulaire.***
- ***Réaliser à l'arrière de l'église, entre l'église et le mur du cimetière et devant la façade occidentale un aménagement léger permettant par un jeu de petites terrasses de compenser les niveaux et de créer un parvis valorisant le monument.***
- ***Planter dans l'angle Sud-Ouest trois cyprès accompagnant l'édifice.***

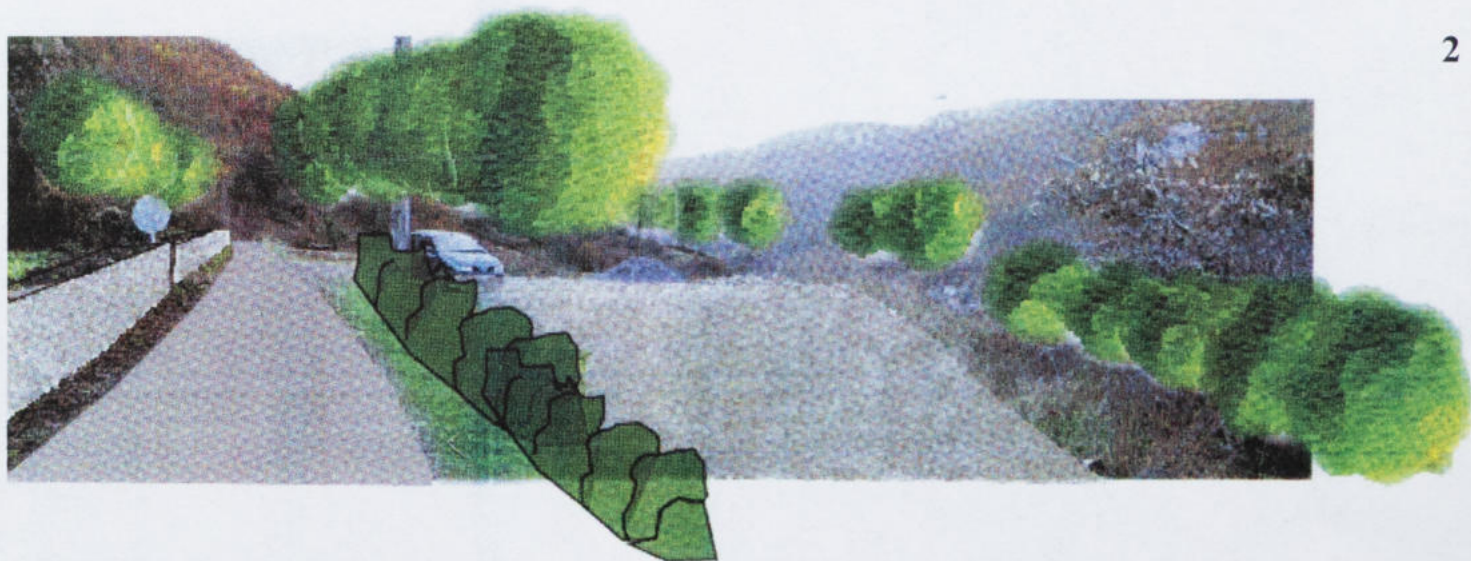
2 - Le parking arboré

- ***Assurer un traitement paysager du parking en remodelant son talus et en le végétalisant..***

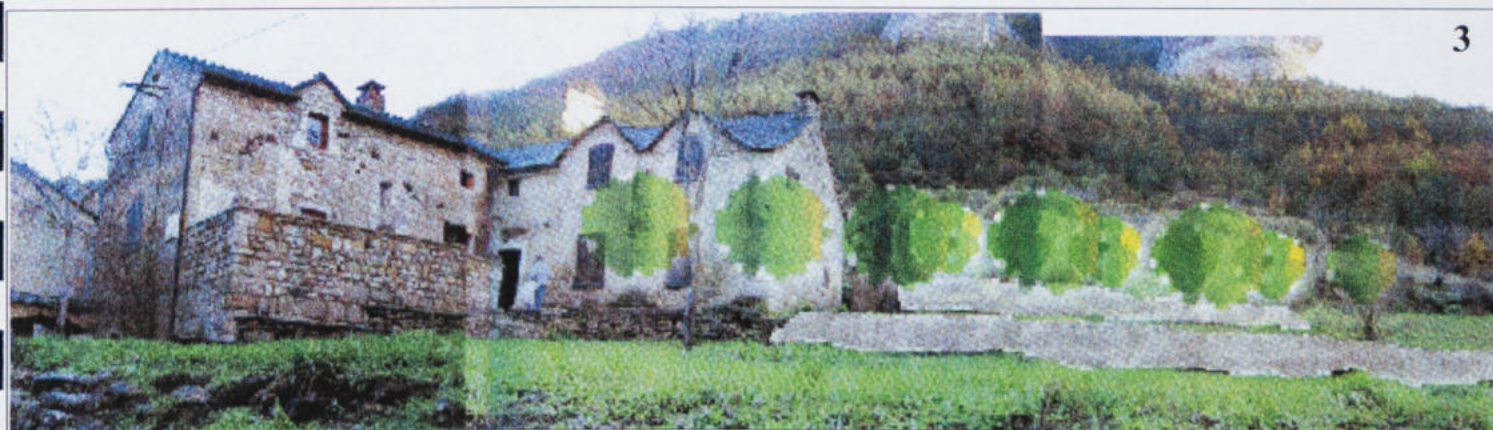
3 - Les vergés de la cure

- ***Créer des terrasses sur le terrain attenant au presbytère par le biais de l'édification de murets en pierre sèche, et restituer l'aspect de verger à ces terrasses.***
- ***Démolir les appentis, masquer l'escalier Nord d'accès au cimetière ou le détruire, et modifier l'accès principal au cimetière en le déplaçant à l'Est de l'église.***
